工事も地元の皆様のご協力のおかげで順調に進んでおります。7月度の施工としては、昭和47年に架設した鋼製のけたを今の設計基準に見合う強度になるように補強する作業が主体となりほぼ完了となります。8月は盆休みをはさみ新しい床版の型枠工事が主体となって行きます。

工事の施工状況

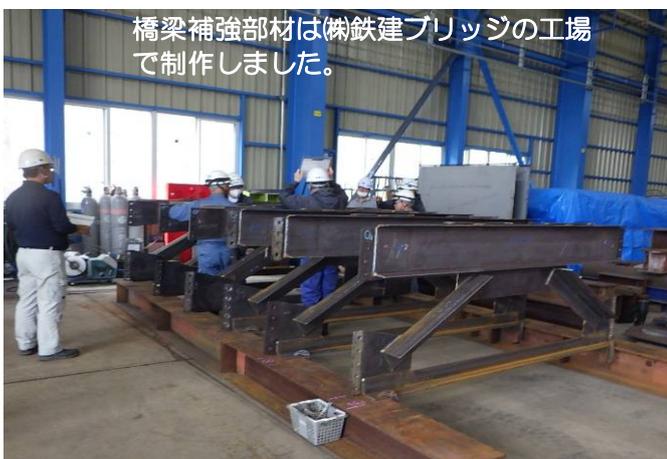
製品の仕上り状態を検査しています。

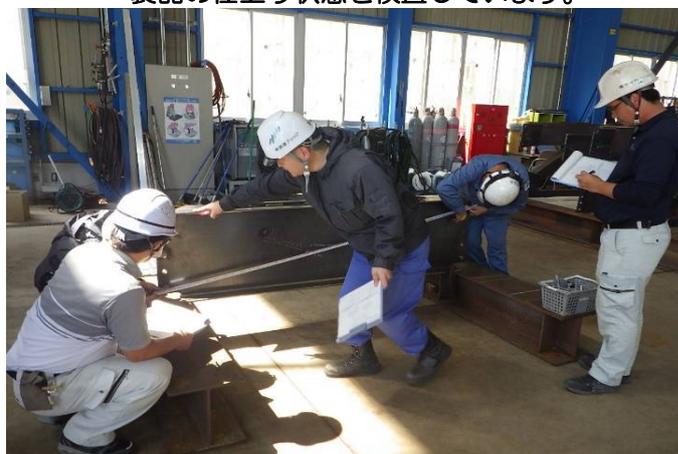
橋梁補強部材は(株)鉄建ブリッジの工場で作りました。

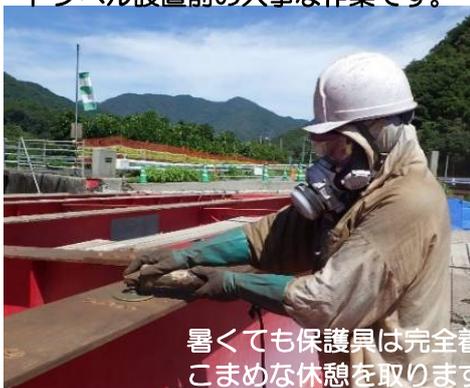
再利用する主桁のサビ落とし、スタッドジベル設置前の大事な作業です。

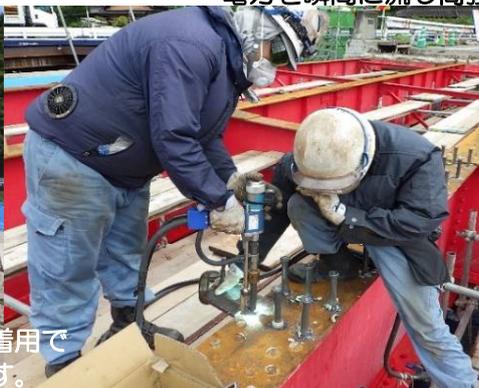
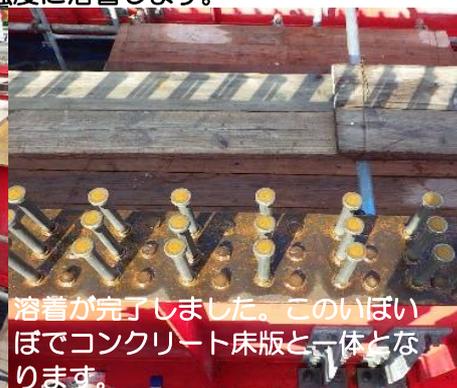
スタッドジベルは専用の溶接用ガンを用いて、高電力を瞬間に流し高強度に溶着します。

暑くても保護具は完全着用でこまめな休憩を取ります。

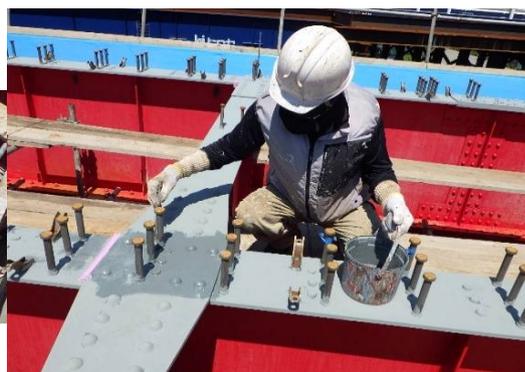
サビはその都度丁寧に落します

最後の仕上げは防錆塗装です。

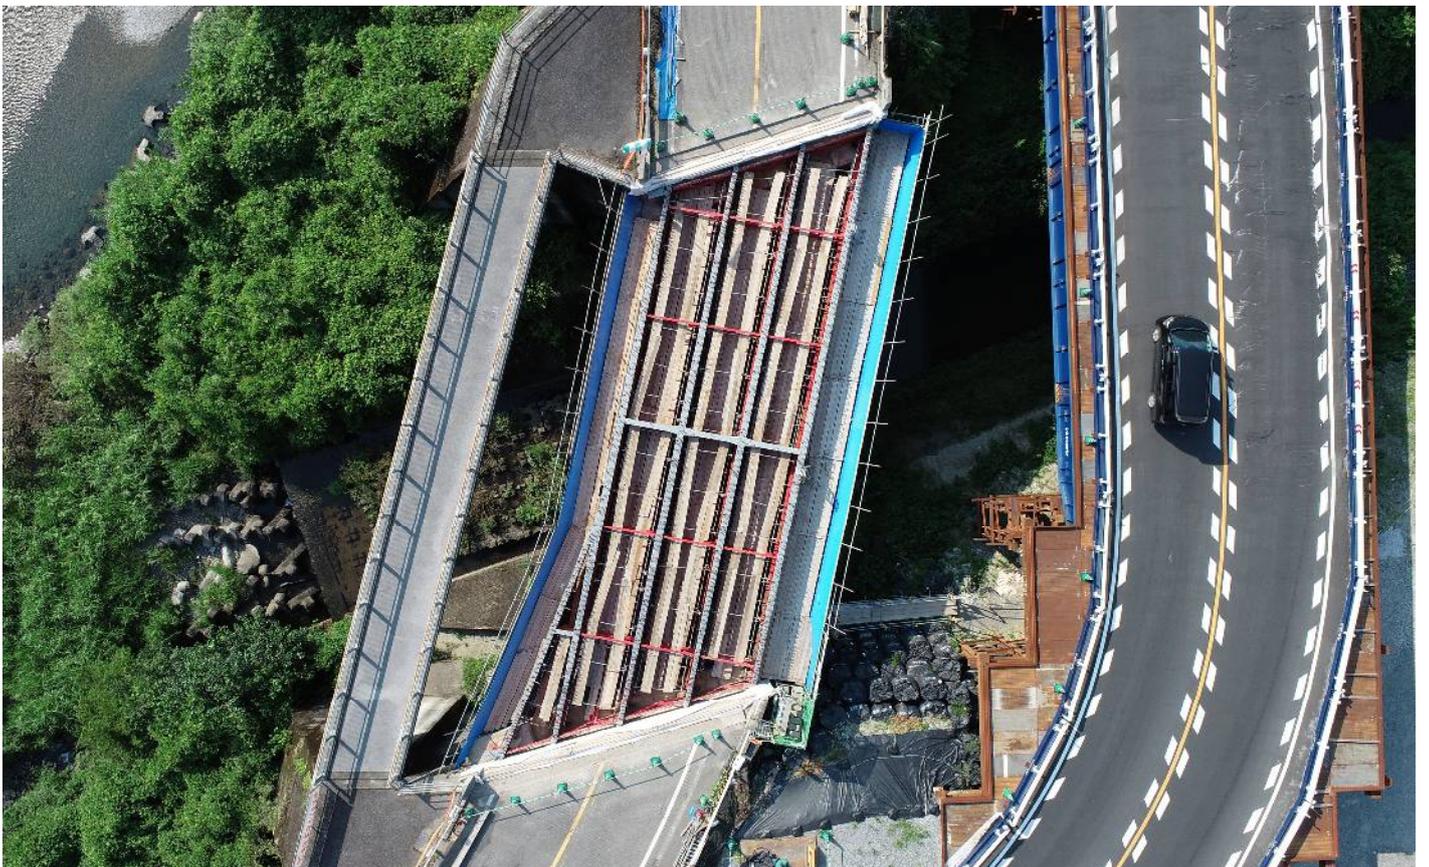
写真で見ると先月とあまり変わらないようですが、鋼けた部分の補強が進んでいます。上の床版を支える準備があと少し（工場で制作した補強部材を取付（5日からの予定）で補強完了となり益休みとなります。
